FDV dokumentasjon for Pipevindvifte — Roterende Pipebeslag

Produsent Art no: 200200
Produsent : Skeisvoll & Co AS

Ref: FDV – Pipevindvifte Rev : 2 Dato: 07.03.2018

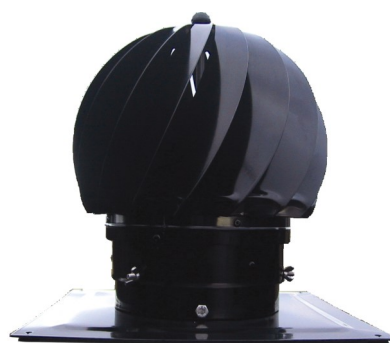
Design som Art (bilde)

Pipebeslag for økt trekk , reduksjon av nedslag / tilbakeslag i
Pipe. Reduserer også faren for fukt og vann inntrenging i pipe.
Alternativt benyttet for lufting / avtrekk av hus , hytte og næring.

Materiale: Aluminium og Rustfritt Stål / Rustfrie kulelagre i lukket oljebad.

Overflate : Kromatert og Pulverlakkert

Løs opp de 2 stk Vingemuttere og vipp toppen til side (hengslet).
